PEX 空调接入后台监控中的常见问题与处理方法

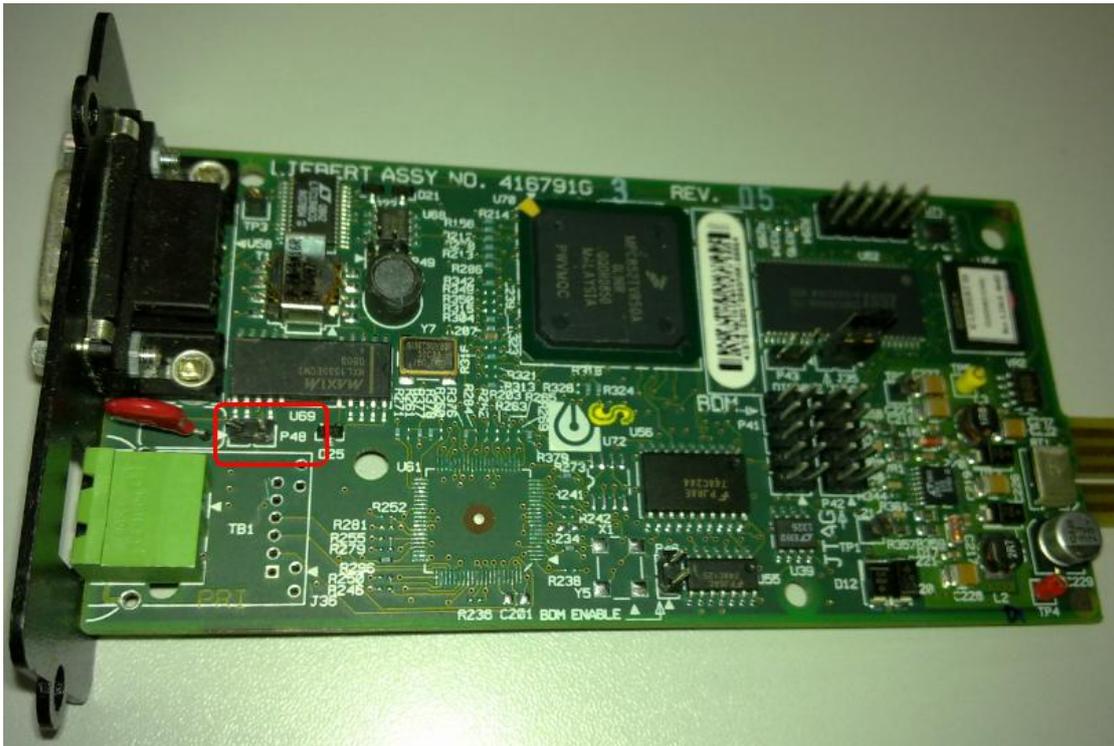
现场有 8 台 PEX 空调通过 485 卡串接在一起集中监控, 数据采集过程发现不稳定, 有时存在通信不上的现象

当多台 PEX 空调通过 485 卡串接时由于首尾没有加上终端电阻可能存在信号干扰情况

在首尾两台 PEX 的 OC485 卡上将跳线 P48 通过 120 欧的终端电阻短接
